ANALIZA PRZYCZYŃ ZNISZCZENIA SKRAJNEJ STRUNOBETONOWEJ BELKI T27 W KONSTRUKCJI WIADUKTU BUDOWANEJ AUTOSTRADY

Prof. dr hab. inż. Krzysztof DYDUCH*, dr inż. Rafał SZYDŁOWSKI**

Budowany obiekt, w którym doszło do zniszczenia skrajnej belki typu T27, jest jednoprzęsłowym wiaduktem w ciągu budowanej autostrady. Konstrukcję jezdni każdej z dwóch nitek wiaduktu stanowi zespolona płyta złożona z 15 belek T27 o wysokości 1,1 m oraz monolitycznej płyty żelbetowej o grubości 0,24 m. Konstrukcja płyty została utwierdzona w żelbetowych ścianach przyczółka o grubości 1,0 m dzięki zastosowaniu zbrojenia górnego kotwionego w płycie.

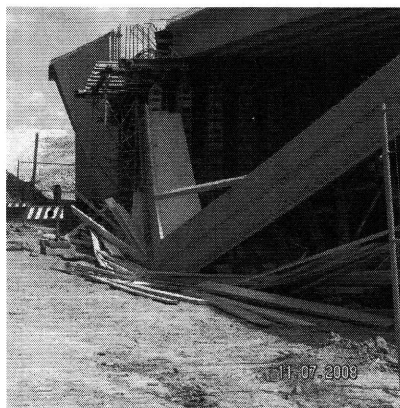
W trakcie montażu prefabrykowanych belek typu T doszło do zniszczenia skrajnej belki przy najniższej krawędzi płyty jezdni. Belka złamała się w odległości ok. 12,0 m od czoła (całkowita długość belki wynosiła 27 m) i spadła na ziemię. Widok złamanej belki spoczywającej na ziemi i podporach tymczasowych przedstawiono na rys. 3a, natomiast złamany przekrój na rys 3b.

Rys. 3 Widok złamanej belki spoczywającej na ziemi i podporach tymczasowych (a), złamany przekrój belki (b).

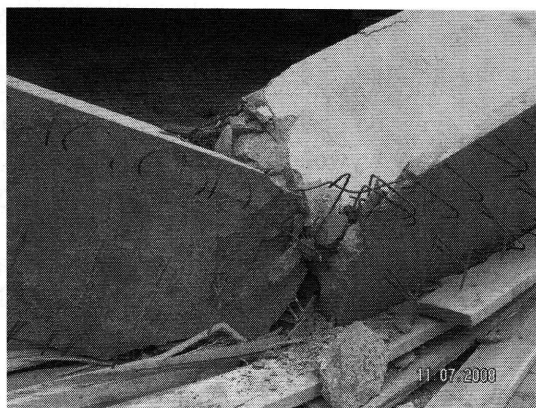
W złamanym przekroju belki typu T stwierdzono zerwanie dwóch górnych splotów sprężających oraz wszystkich prętów zbrojeniowych w półce górnej. Sploty sprężenia dolnego pozostały nieprzerwane, doszło natomiast do zmiążdżenia betonu i ich wyoboczenia przy bocznej powierzchni zwróconej ku górze po złamaniu (rys. 3b).

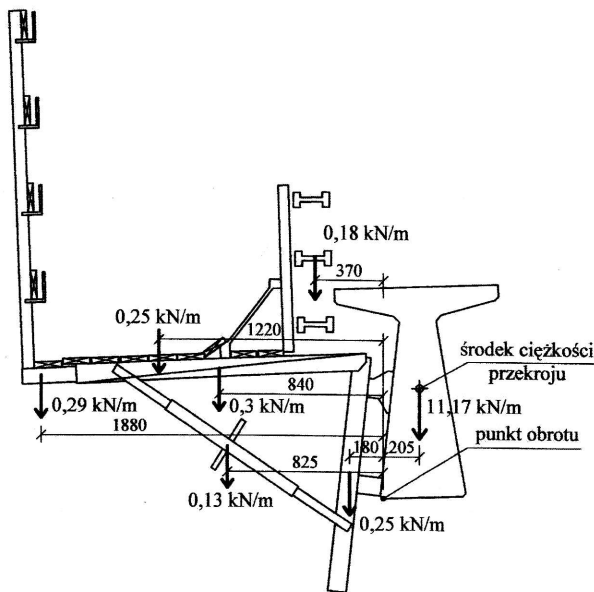
Ponieważ stwierdzono, iż do złamanej belki skrajnej zamocowany był roboczy pomost typu „Doka” z barierami zabezpieczającymi, stąd w poszukiwaniu przyczyn zaistniałej katastrofy przeprowadzono obliczeniowe porównanie momentów utrzymującego i wywracającego belki. Przy przyjęciu działających sił oraz ich mimośrodków (rys. 4) otrzymano z obliczeń $M_u = 2,31 \text{ kNm/m}$ oraz $M_w = 1,39 \text{ kNm/m}$. Zatem sam ciężar zamocowanego pomostu nie mógł doprowadzić do wywrócenia skrajnej belki strunobetonowej na bok.

Rys. 4 Obciążenie boczne w postaci pomostu typu „Doka” zamocowane do belki wraz z działającymi siłami i mimośrodkami.

Przyjmując jednak dopuszczalne przez dostawcę pomostu roboczego jego obciążenie użytkowe $1,5 \text{ kN/m}^2$, relacja momentu wywracającego do utrzymującego wynosi $3,88/2,31 \text{ kNm/m}$, co wskazuje na przekroczenie wartości utrzymu-

jącej o 68 %. Warunek równowagi M_w/M_u zostaje przekroczony już przy obciążeniu pomostu roboczego równym $0,56 \text{ kN/m}^2$. Takie obciążenie było prawdopodobne, a to z uwagi składowania na nim zbrojenia wiążącego belki z przyczółkami.

- zachować cały system kontroli produkcji typowych strunobetonowych belek typu T,
- nie dopuścić do przekroczenia momentu utrzymującego przez moment obracający w belkach skrajnych zawierających z jednej strony pomost komunikacyjno-montażowy typu „Doka”, przez związanie montażowe skrajnej belki z sześcioma belkami sąsiednimi poprzez zespawanie co 4 m prętami $\phi 20$ do górnych wystających strzemion z półek belek.

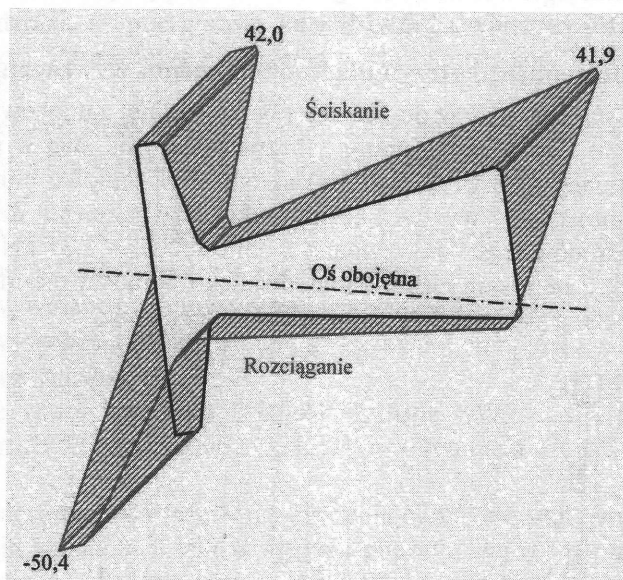
Dla pozycji wywróconej belki na bok wyznaczono obliczeniowe naprężenia w przekroju (rys. 5).

Rys. 5 Bryła naprężeń w przekroju belki położonym na boku (wartości w MPa)

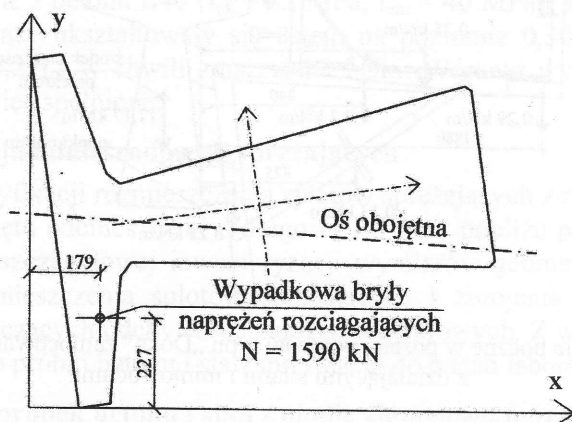
Rys. 6 Położenie i wartość wypadkowej naprężeń rozciągających w przypadku położenia belki na bok.

Z uwagi na zmianę wskaźników wytrzymałościowych przekroju belki po przewróceniu, wystąpiły w nim naprężenia rozciągające zdecydowanie przekraczające naprężenia rysujące betonu. Wartości wypadkowej naprężeń rozciągających $N = 1590$ kN oraz jej położenie przedstawiono na rysunku 6. W nowo powstałej strefie rozciąganej belki znalazło się niewiele prętów zbrojenia zwykłego $\phi 8$ oraz jeden splot sprężający $7\phi 5$, które najpierw uległy zerwaniu. W tym stanie zmiany pracującego przekroju pozostałe zbrojenie górne i drugi splot $7 \phi 5$ uległy również zerwaniu, a w konsekwencji wystąpiło załamanie belki, która spadła z wysokości 8 m na podłoże.
