PIERWSZE KRAJOWE POMOSTY WAG SAMOCHODOWYCH Z BETONU SPRĘŻONEGO. ZAŁOŻENIA PROJEKTOWE A WYNIKI BADAŃ

Rafał Szydłowski¹, Wojciech Kalisz², Małgorzata Ogrodniczek³

Politechnika Krakowska

Streszczenie. W Instytucie Materiałów i Konstrukcji Budowlanych PK podjęto próbę opracowania krajowych pomostów wag samochodowych o nośności 60 ton, wykonanych z betonu sprężonego. Zaprojektowano częściowo sprężone ciągnami bez przyczepności płyty o przekroju 1,0×0,28 m i rozpiętości 6 m. W celu redukcji ciężaru płyt zastosowano 4 kanały wykonane z powszechnie stosowanych rur kanalizacyjnych $\phi 110 \times 2,2$ mm. Utworzono w ten sposób kablobetonowe płyty kanałowe. Z uwagi na trudne do przewidzenia zachowanie, pracujących w stanie zarysowanym, płyt pod wpływem obciążenia cyklicznego 2 płyty zostały poddane obciążeniom cyklicznym w liczbie 1 000 000 cykli o różnej intensywności obciążenia. W pracy przedstawiono podstawowe założenia projektowe, szczegóły konstrukcyjne płyt oraz program i wyniki przeprowadzonych badań. Wysznuo stosowne wnioski ukierunkowane na dalszą optymalizację płyt.

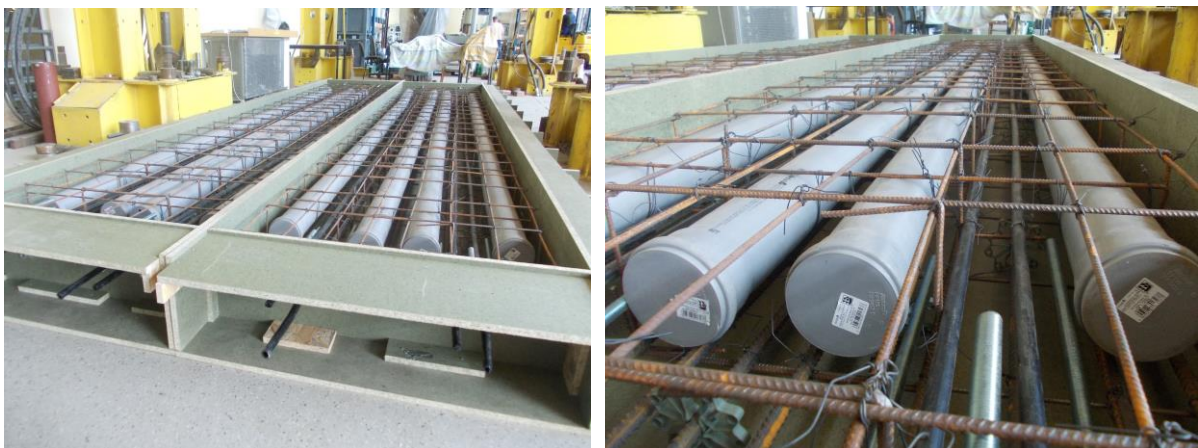
Rysunek 7. Płyty „kanałowe” pomostu wagi przed zabetonowaniem.

Badaniom poddano 2 identyczne płyty „kanałowe”. Do wykonania płyt zastosowano wszystkie materiały przewidziane w projekcie i stosowane do ich seryjnej produkcji. Różnica polegała jedynie na zastosowaniu cementu CEM II B-V zamiast CEM I. Od betonowania do sprężenia i badania pierwszej płyty upłynęło jednak 89 dni. Beton osiągnął swoją projektowaną wytrzymałość 28 dniową, a długi okres dojrzewania przed sprężeniem pozwala sądzić, iż przyrost wytrzymałości po 28 dniach prawie dobiegł końca. Została więc osiągnięta wytrzymałość docelowa betonu. Na rysunku 7 przedstawiono widok płyt przed betonowaniem. W tabelicy 1 zestawiono natomiast wyniki badań betonu po 28 i 90 dniach. Wszystkie charakterystyki mechaniczne wyznaczono na walcach $\phi 150 \times 300$ mm. Wytrzymałość na rozciąganie określono metodą brazylijską (przez rozłupywanie).

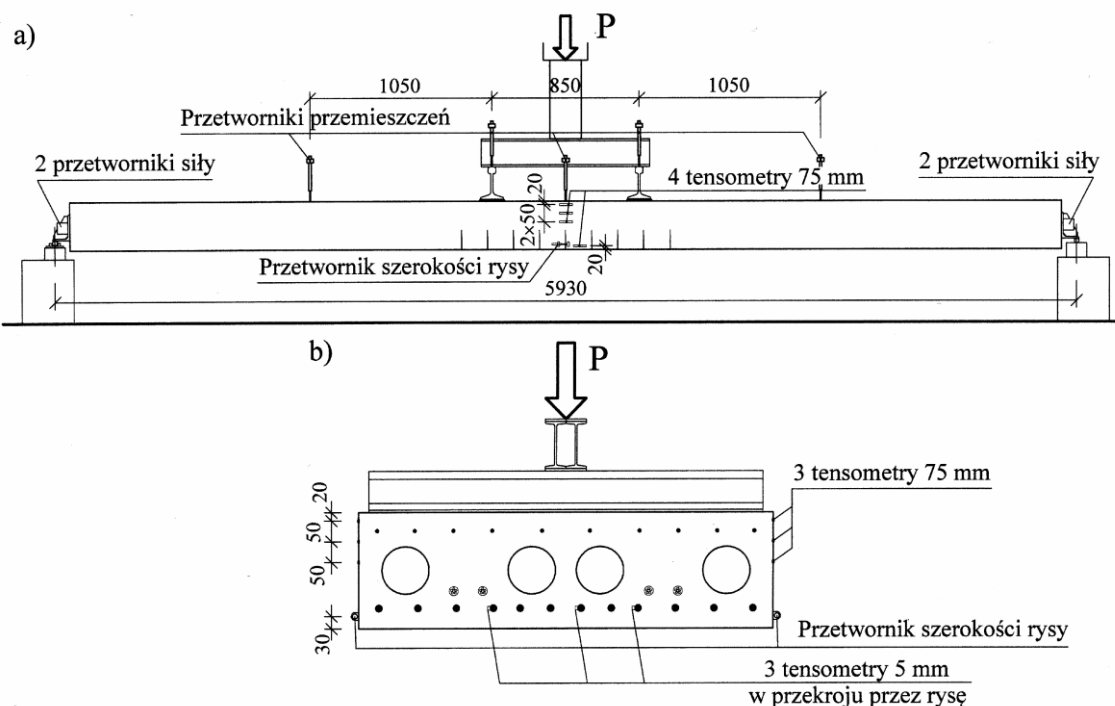
Rysunek 8. Schemat stanowiska badawczego wraz z lokalizacją przetworników pomiarowych.

Na rysunku 8 przedstawiono schemat stanowiska badawczego wraz z lokalizacją przetworników pomiarowych. Rysunek 9 przedstawia natomiast widok stanowiska. W stosunku do projektowanych płyt obrócono o 180° czołowy kątownik wsporczy. Jego geometria oraz sposób zamocowania zostały jednak zachowane. Zastosowano dwupunktowe obciążenie płyty. Rozstaw szyn

- 3 tensometry o bazie 5 mm zainstalowane na 3 prętach zbrojeniowych w przekroju przez rysę,
- 8 tensometrów o bazie 75 mm na dwóch powierzchniach bocznych płyty (po 4 z każdej strony) w układzie przedstawionym na rysunku 8,
- 5 przetworników przemieszczeń do pomiaru ugięć i krzywizny płyty,
- 2 przetworniki szerokości rysy (na obu powierzchniach bocznych – rys. 8b),
- 4 przetworniki siły (na każdym kablu, naprzemiennie po 2 na każdym końcu płyty).

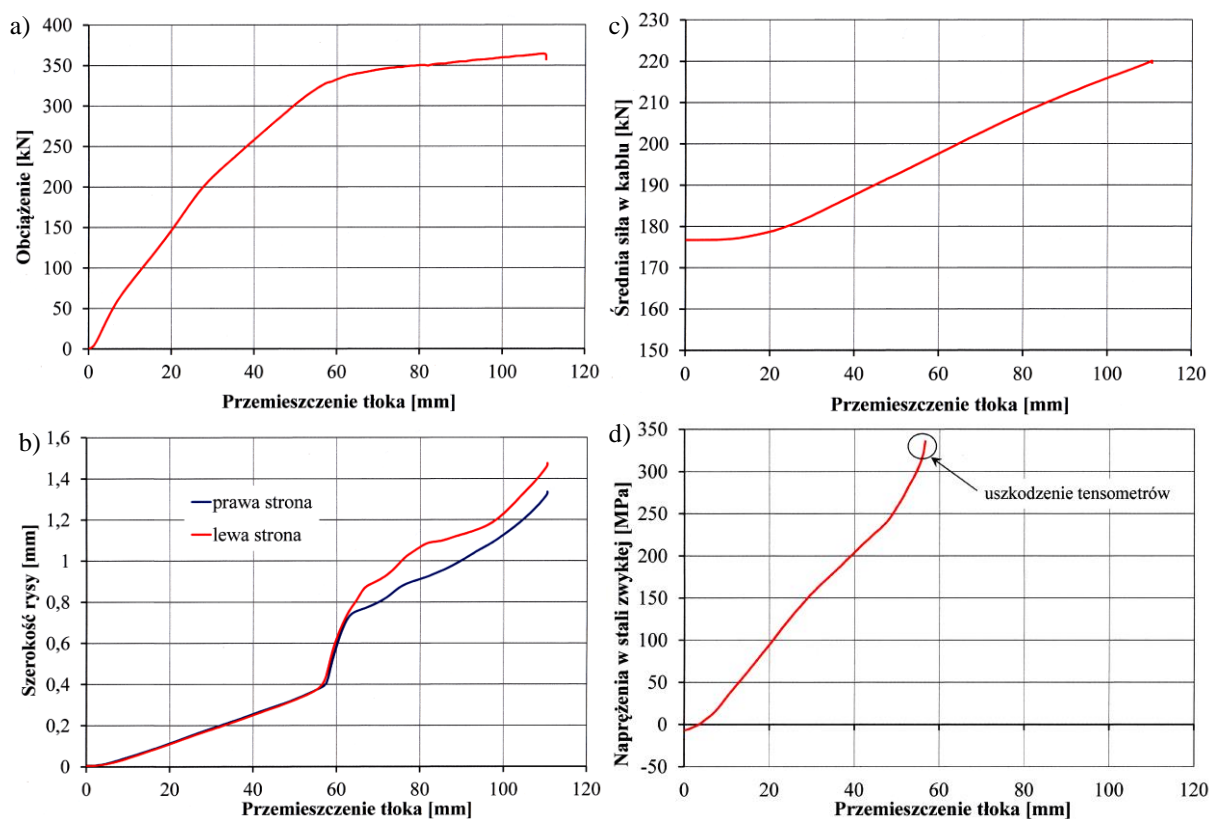
Rysunek 11. Przebieg wybranych wielkości w zależności od ugięcia w próbie niszczenia płyty: siły w prasie (a), szerokości rysy (b), siły sprężającej (c), naprężeń w stali zwykłej (d).

Pierwsza z płyt badana pod obciążeniem cyklicznie zmiennym o wartości 150 kN zupełnie dobrze zniosła 1 000 000 cykli obciążenia. Jej zachowanie wraz ze wzrostem liczby cykli zostanie omówione na podstawie zmiany mierzonych wielkości wraz z płytą nr 2 w dalszej części pracy. Po zakończeniu przewidzianego programu obciążania została ponownie obciążona, tym razem aż do zniszczenia. Przebieg wybranych wielkości aż do zniszczenia przedstawiono na rysunku 11. Ponieważ ugięcie płyty przy osiągnięciu maksymalnej nośności przekroczyło zakres wykorzystywanych przetworników przemieszczeń jako miarę deformacji użyto wysuw tłoka prasy (jest to ugięcie płyty w punktach przyłożenia siły). Rysunek 11a prezentuje zależność siły generowanej przez prasę od przemieszczenia tłoka. Największą nośność płyta osiągnęła przy wysunięciu tłoka o 110 mm i wynosiła ona 364 kN. W tej pozycji nośność zaczęła już gwałtownie spadać. Gwałtowne załamanie wykresu wystąpiło w okolicach przemieszczenia wynoszącego 60 mm. Nagła utrata sztywności w tym miejscu została również potwierdzona skokiem szerokości rysy (rys. 11b). Rysunek 11c przedstawia przyrost średniej siły w kablach sprężających, która wzrosła od wartości 176,7 do 219,5 kN. Na rysunku 11d przedstawiono przyrost naprężeń w prętach zbrojeniowych wyznaczony w oparciu o odkształcenia jednego z tensometrów na pręcie. Naprężenia wyznaczono w oparciu o wartość modułu sprężystości równą 202,3 GPa, wyznaczoną w próbie rozciągania prętów. W miejscu nagłej utraty sztywności (w okolicach przemieszczenia wynoszącego 60 mm) tensometr został jednak uszkodzony. Największe zarejestrowane naprężenia wyniosły 336 MPa (średnia szerokość rysy wynosiła wówczas 0,40 mm).

Próba niszczenia płyty wykazała, iż zaprogramowana górna wartość obciążenia cyklicznie zmiennego 150 kN stanowi 41 %, natomiast sama amplituda obciążenia to 36 % obciążenia niszczonego. Powszechnie przyjęło się uważać, iż obciążenie cyklicznie zmienną mniejsze niż 0,4 obciążenia niszczonego nie prowadzi do uszkodzenia elementu przez zmęczenie. Z uwagi na pozytywny wynik badania pierwszej płyty (niewielkie trwałe zmiany badanych wielkości – patrz kolejne rysunki) zdecydowano zwiększyć górną granicę i amplitudę obciążenia cyklicznego przy
